RISE Rapport 2019:89

# Termisk påverkan från läckande gasolslangar

Emil Hallberg  
Johan Sjöström  
Fredrik Kahl

## **Thermal influence from leaking liquefied petroleum gas**

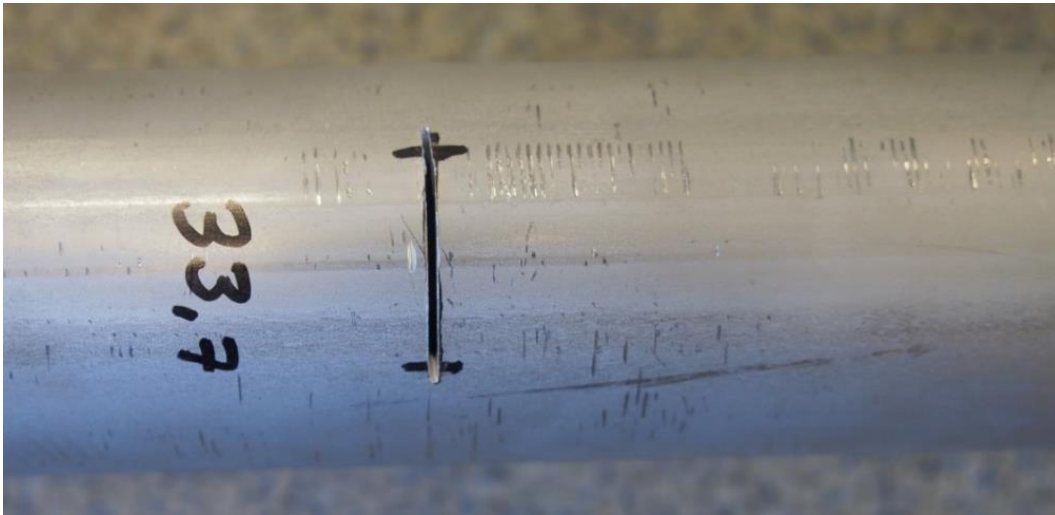
Figur 2. Teststycke 1. Rör med sågad slits.

Teststycke 1 var ett 1.5 meter långt stålrör med en diameter på 60.3 mm och en tjocklek på 2 mm. Hålet var ca 1.2 mm brett 28 mm runt omkretsen vilket ger en area på 34 mm<sup>2</sup>, se Figur 2. Teststycke 1 användes för att simulera ett stort läckage pga skada på rör.

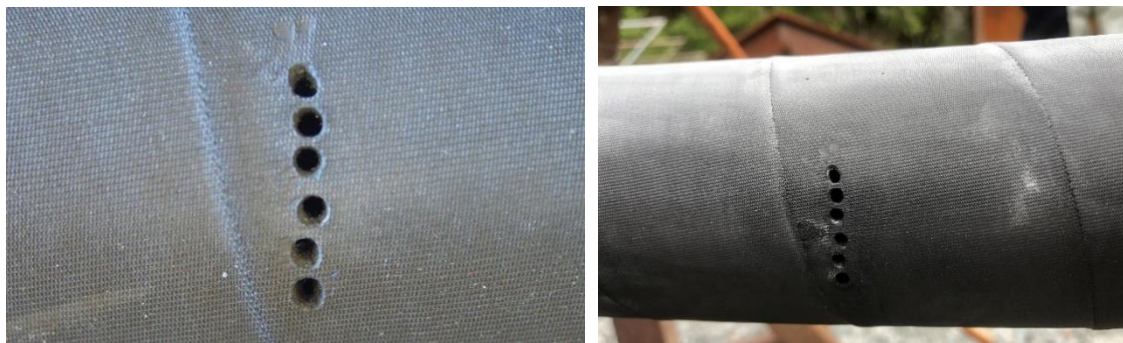
Figur 3. Teststycke 2. Textilarmerad slang.

Teststycke 2 består av en 1.5 meter lång textilarmerad lossningsslang. Slangen har sex 2.5 mm hål med en total area på 29 mm<sup>2</sup>. Se Figur 3.

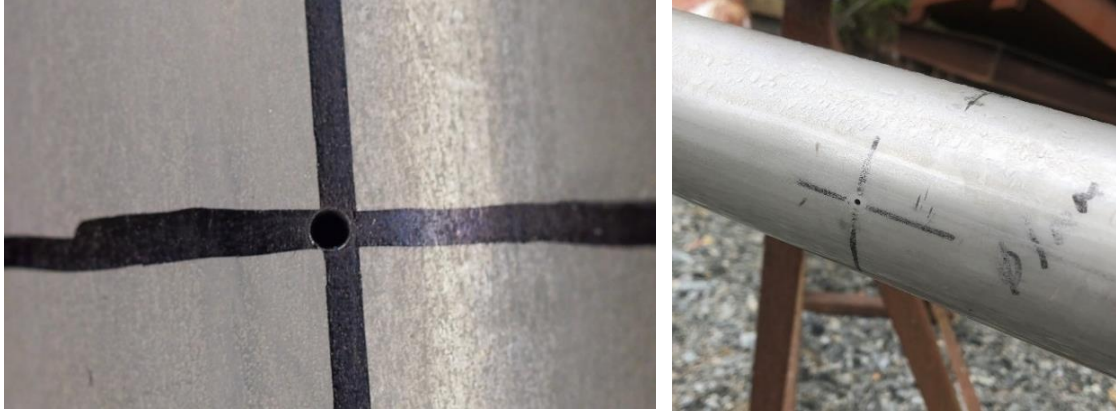
Figur 4. Teststycke 3. Rör med borrarat hål

Teststycke 3 bestod av samma sorts rör som teststycke 1 men hade ett hål på 1.77 mm<sup>2</sup> och designades för att likna ett litet läckage vid flänsarna.

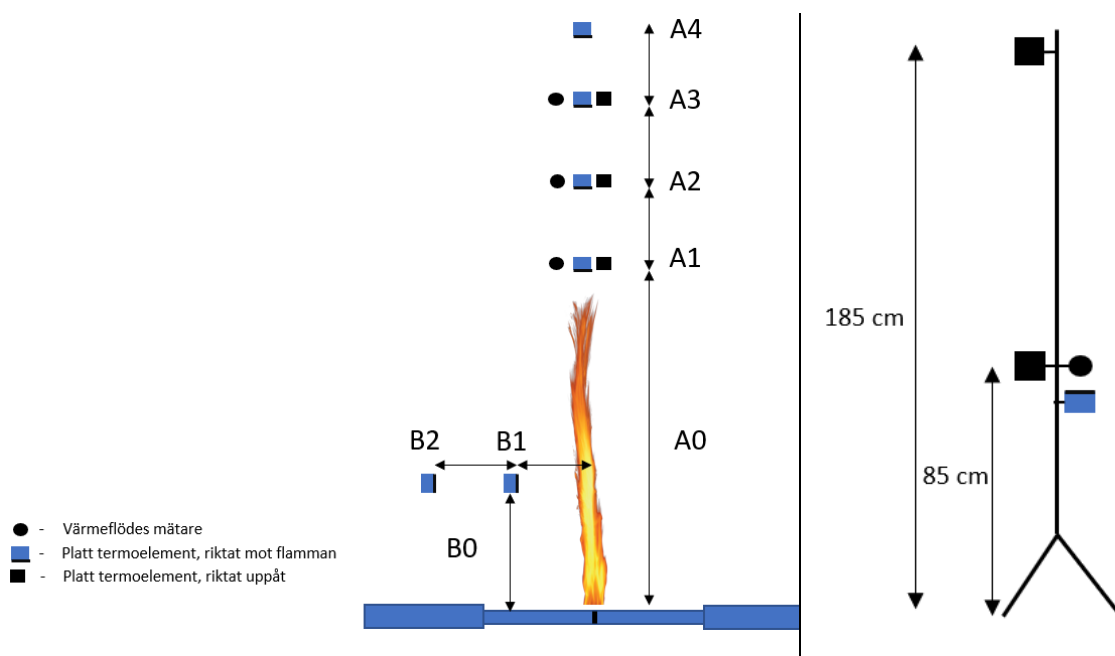
Figur 5. Instrumenteringsskiss. Vänster provuppställningen sett ovanifrån. Höger mätninstrumenten i höjddled.

All utrustning rörande gasen införskaffades, monterades och underhölls av Energigas Sverige. Instrumenteringen sattes upp för att mäta inkommande värmefflöden parallellt och vinkelrät mot flammen. Läckaget skedde 0.85 meter ovanför marken och i samma höjd sattes första mätnivån, andra mätnivån sattes 1.85 meter över marken, se Figur 5. Vinkelrät mot flammen så mättes värmefflödet på avstånd, A1, A2, A3 och A4. I position A1, A2 och A3 mättes inkommande strålning både med värmefflödesmätare och PT orienterat vertikalt och horisontellt mot flammen på 0.85 meters höjd samt med ett PT riktat vertikalt mot flammen på 1.85 meters höjd. A4 har ett PT riktat vertikalt mot flammen på 0.85 meters höjd. B1 och B2 har 2 PT, båda riktade vertikalt mot flammen. Höjden på dessa var 1.1 samt 1.85 meter för B1 samt 0.85 samt 1.85 för B2. Se Figur 5 för en skiss på provuppställningen och Tabell 3 för avstånden för respektive mätpunkt.

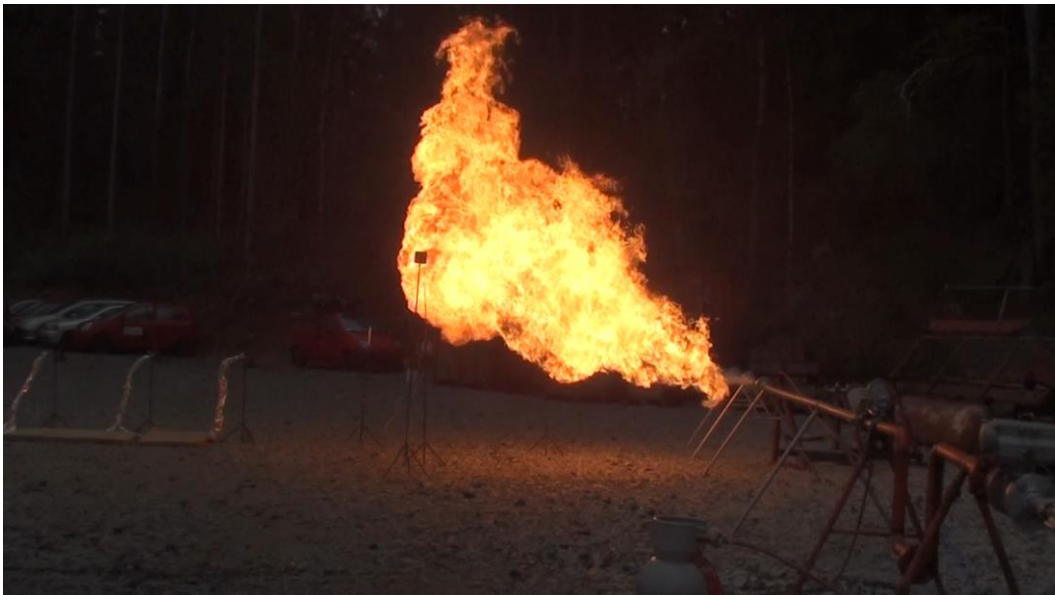
Figur 6. Karakteristisk flamma för test 1

Test 1 var ett stort läckage (läckage på rör) med ett hål på 34 mm<sup>2</sup> vilket gav en flamlängd på strax över 4 meter och en flamhöjd på över 4 meter. Test 1 simulerade stationära förhållanden och har därför en total läckaetid på 5 minuter. Det operativa trycket, dvs uppmätt tryck ca 5 meter ifrån läckaet, låg på ca 8 bar med en maximal spik vid tändning på ca 10 bar och rörets temperatur steg under testets gång ifrån 11 °C till maximalt 17 °C, vilket visas i Figur 9. Den karakteristiska flamman för test 1 visas, i RGB format, i Figur 6 och med värmekamera i Figur 7. Flammans längd och höjd över hela test 1 visas i Figur 8

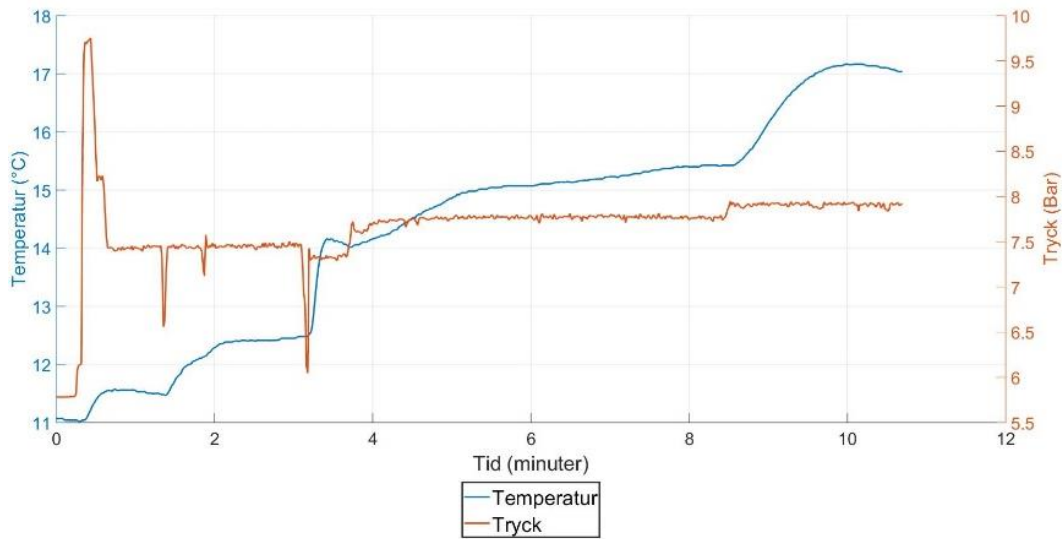
Figur 9. Bränslets tryck och temperatur i röret för test 1.

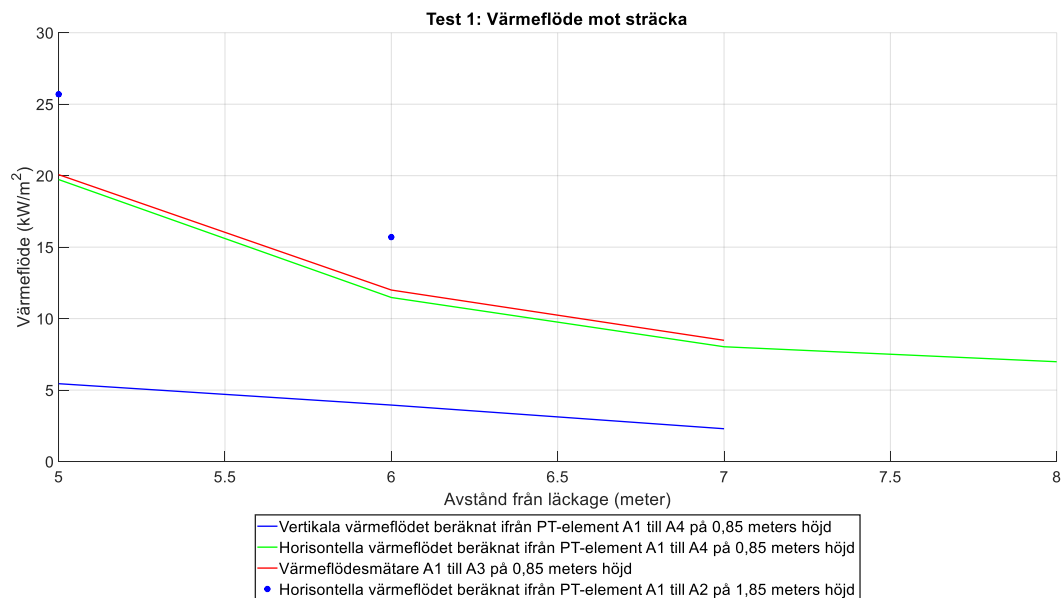
Figur 10. Test 1, värmeflödet på vid position A1 till A4 efter 1.5 minuters testtid. Avstånden är följande: A1 = 5 meter, A2 = 6 meter, A3 = 7 meter och A8 = 8 meter

Värmeflödet under test 1 var som högst vid punkt A1, närmast läckaget. I början på testet, då även trycket spikade på 9.5 bar, nådde värmeflödet 24 kW/m<sup>2</sup> men sjönk till 20 kW/m<sup>2</sup> under stationära förhållanden. Värmeflödet sjönk från 20 kW/m<sup>2</sup> vid 5 meters avstånd, till 12 kW/m<sup>2</sup> vid 6 meters avstånd och var under 10 kW/m<sup>2</sup> efter 6.5 meter som ses i Figur 10. Värmeflödesmätaren vid position B1 på 1.85 meters höjd hade under större delar av testet direkt påverkan av flammen och visar därför mycket höga värden. PT vid B1 på 1.1 meters höjd samt både B2 på 0.85 meter och 1.85 meter klarade sig ifrån flammorna. Värmeflödet för position B visas i Figur 11.

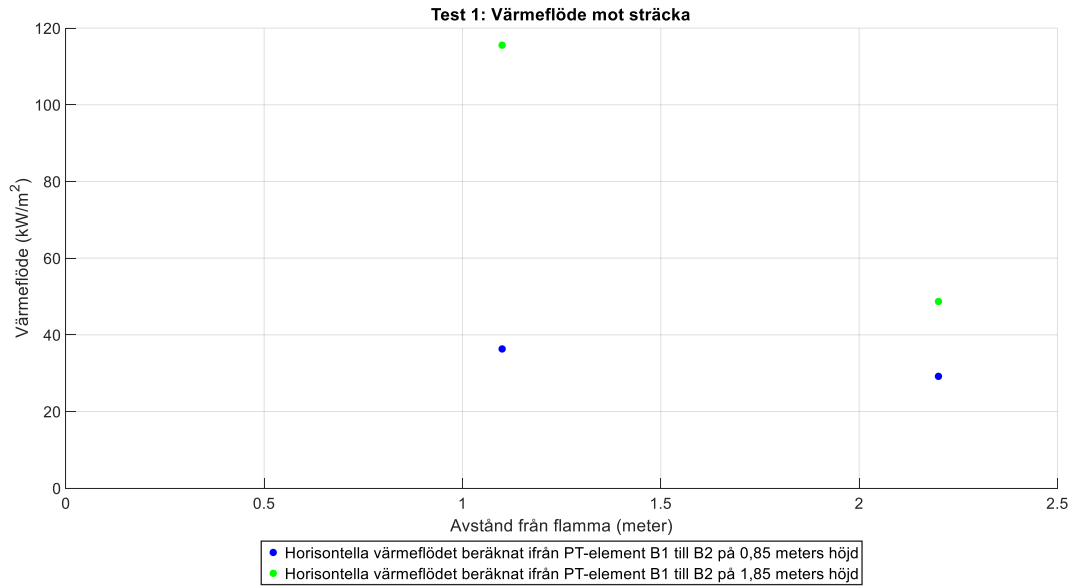
Figur 11. Test 1, värmefflödet vid position B1 och B2 efter 1.5 minuters testtid. Avstånden är följande: B1 = 1.1 meter och B2 = 2.2 meter.

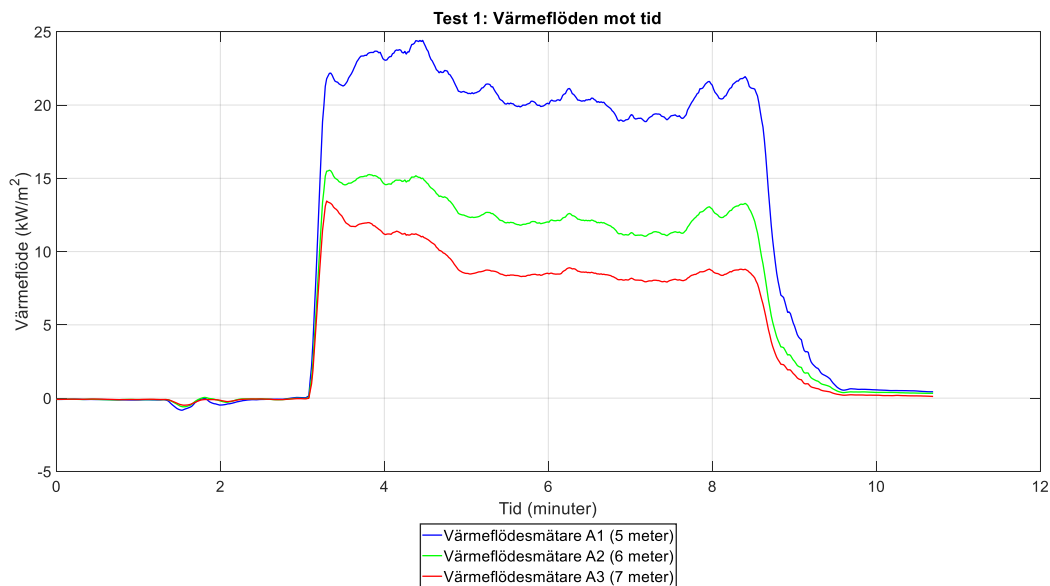
Figur 12. Test 1, uppmätta värmefflödesnivåer med värmefflödesmätare vid position A1 - A3.

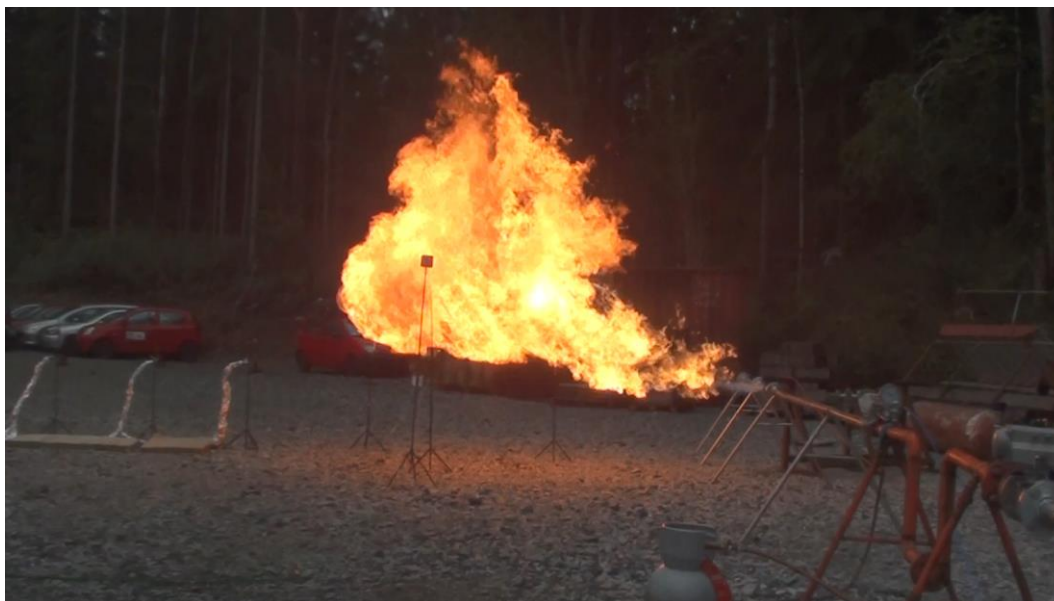
Figur 13. Karakteristisk flamma för test 2

Test 2 var, precis som test 1, ett s.k. stort läckage (läckage i rör) med samma teststycke (total area: 34 mm<sup>2</sup>) vilket gav en flamlängd på strax över 4 meter och en flamhöjd på över 4 meter innan nödstoppet aktiverades efter 60 sekunder och trycket sjönk. Efter nödstoppet aktiverades minskade flammans i omfattning tills den slutligen slocknade av sig själv. Detta resulterade i en total läckagetid på ca 6 minuter. Det operativa trycket låg på ca 8 bar fram tills det att nödstoppet aktiverades, därefter sjönk trycket kontinuerligt ner till 2 bar. Rörets temperatur steg från 15 °C till ca 15.5 °C innan nödstoppet aktiverades varefter temperaturen sjönk till som lägst 7 °C. Tryck och temperatur för test 2 visas i Figur 16. Den karakteristiska flammans för test 2 visas, i RGB format, i Figur 13 och med värmekamera i Figur 14. Flammans längd och höjd över hela test 2 visas i Figur 15.

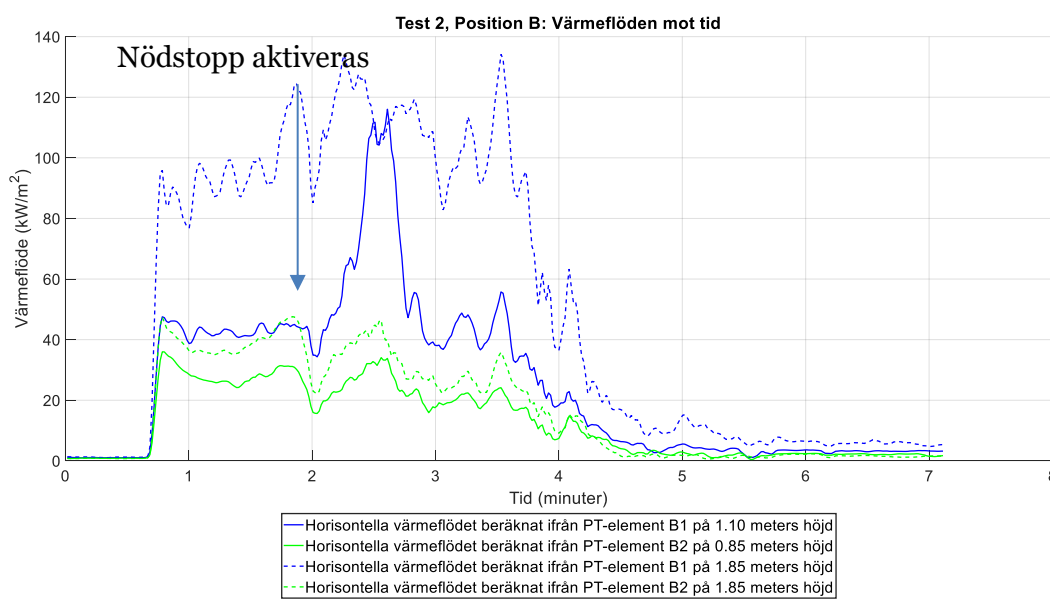
Figur 18. Test 2, Värmeflöden beräknat från samtliga vertikala (mäter horisontellt värmeflöde) PT i position B1-B2. Avstånden är följande: B1 = 1.1 meter och B2 = 2.2 meter.

inte lika markant som för position A, vilket visas i Figur 18. Värmeflödesnivåerna över tid uppmätta med värmeflödesmätare visas i Figur 19.

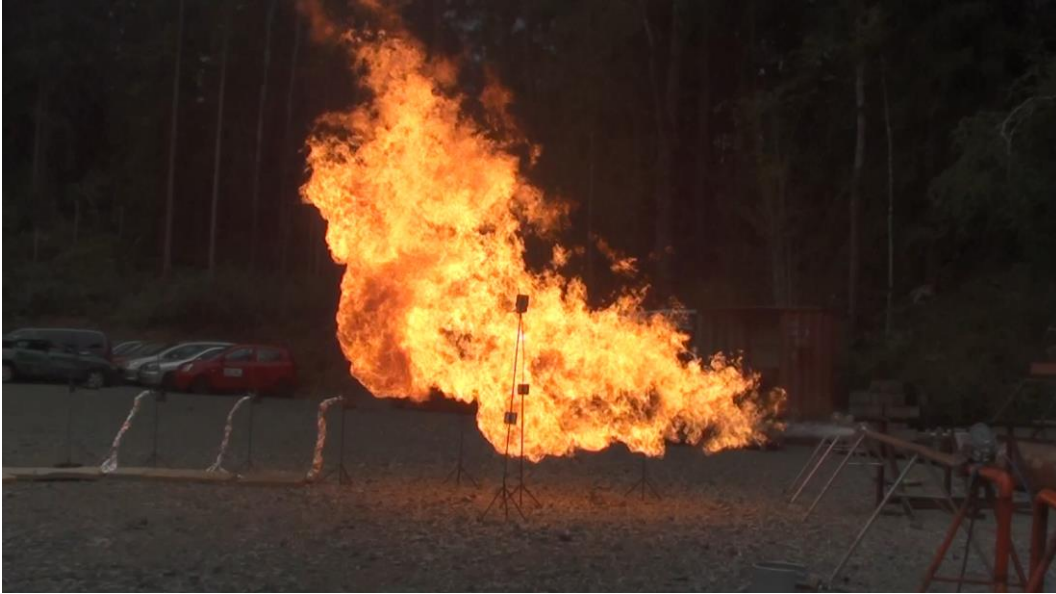
Figur 20. Karakteristisk flamma för test 3.

Test 3 var ett läckage från en textilarmerad gummislang med 6 cirkulära hål och en total area på 29 mm<sup>2</sup> vilket gav en flamlängd på 5.5 – 6 meter och en flamhöjd på över 4 meter. Test 3 skulle uppnå stationära förhållanden och har därför en total läckagetid på 5 minuter. Det operativa trycket låg på ca 8 bar och en temperatur som spikar på ca 21 °C för att sedan stabiliseras på ca 16 grader i 5 minuter, tryck och temperatur för test 3 visas i Figur 23. Den karakteristiska flammans, som visas i RGB format i Figur 20 och från värmekamera i Figur 21, var längre än för test 1 och 2 men ungefär lika hög. Denna skillnad speglas även i de uppmätta värmeflödena. Flammans längd och höjd för hela test 3 visas i Figur 22.

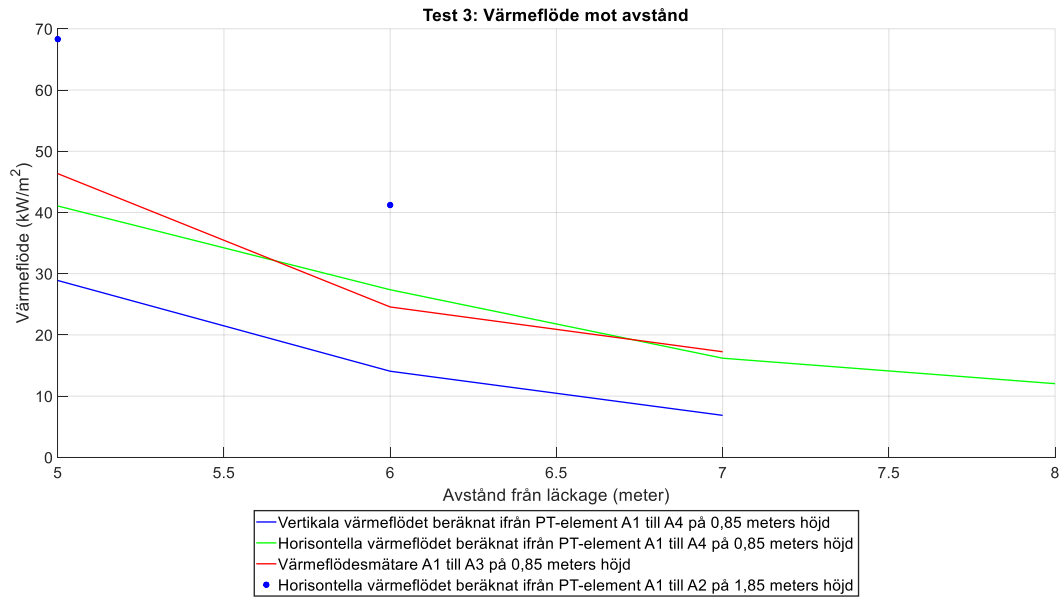
Figur 24. Test 3, värmeflödet vid position A1 till A4 efter 2 minuters testtid. Avstånden är följande: A1 = 5 meter, A2 = 6 meter, A3 = 7 meter och A8 = 8 meter

Värmeflödet under test 3 var som högst vid position B1 på 1.85 meters höjd på 95 kW/m<sup>2</sup>. Vid position A1, närmast läckaget, på 1.85 meters höjd, under stationära förhållanden, så låg värmeflödet runt 45 kW/m<sup>2</sup> med en stigning upp till 60 kW/m<sup>2</sup> framåt slutet. Värmeflödet sjönk från 45 kW/m<sup>2</sup> vid 5 meters avstånd, till 25 kW/m<sup>2</sup> vid 6 meters avstånd och var strax under 20 kW/m<sup>2</sup> efter 6.5 meter, vilket visas i Figur 26. Det beräknade värmeflödet till PT vid B1 på 1.1 och 1.85 meter samt B2 på 0.85 och 1.85 meters höjd visas i Figur 25. Värmeflödesnivåerna över tid uppmätta med värmeflödesmätare visas i Figur 26.

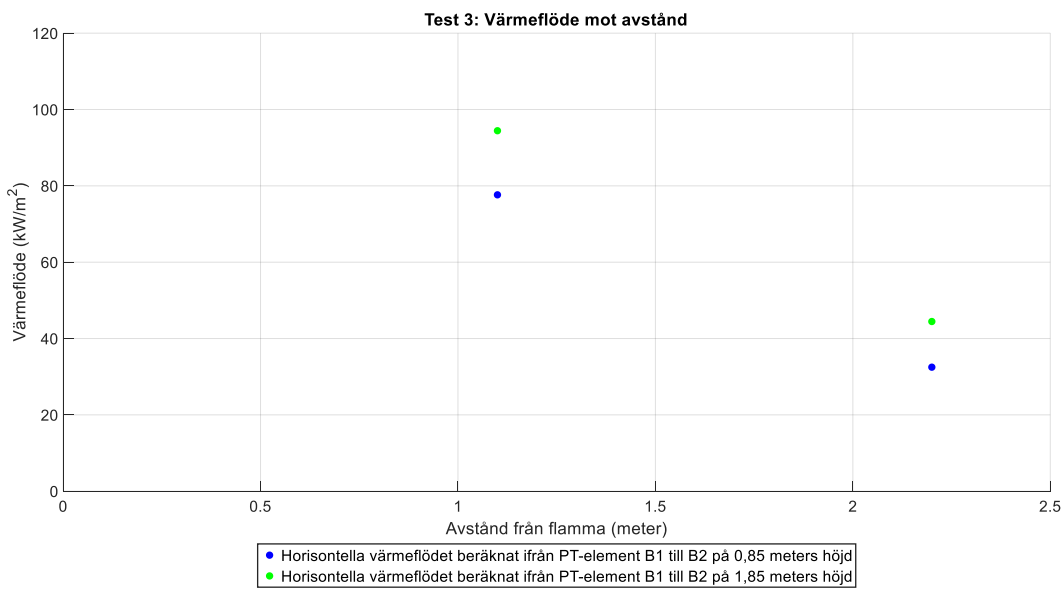
Figur 25. Test 3, värmeflödet vid position B1 och B2 efter 2 minuters testtid. Avstånden är följande: B1 = 1.1 meter och B2 = 2.2 meter.

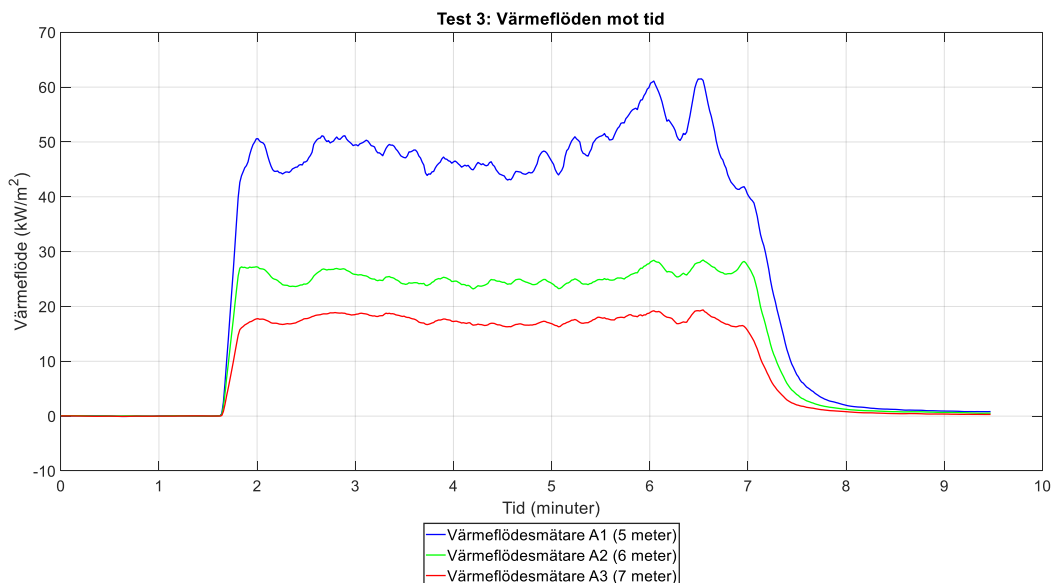
Figur 26. Test 3, uppmätta värmeflödesnivåer med värmeflödesmätare vid position A1 - A3 på 0.85 meters höjd.

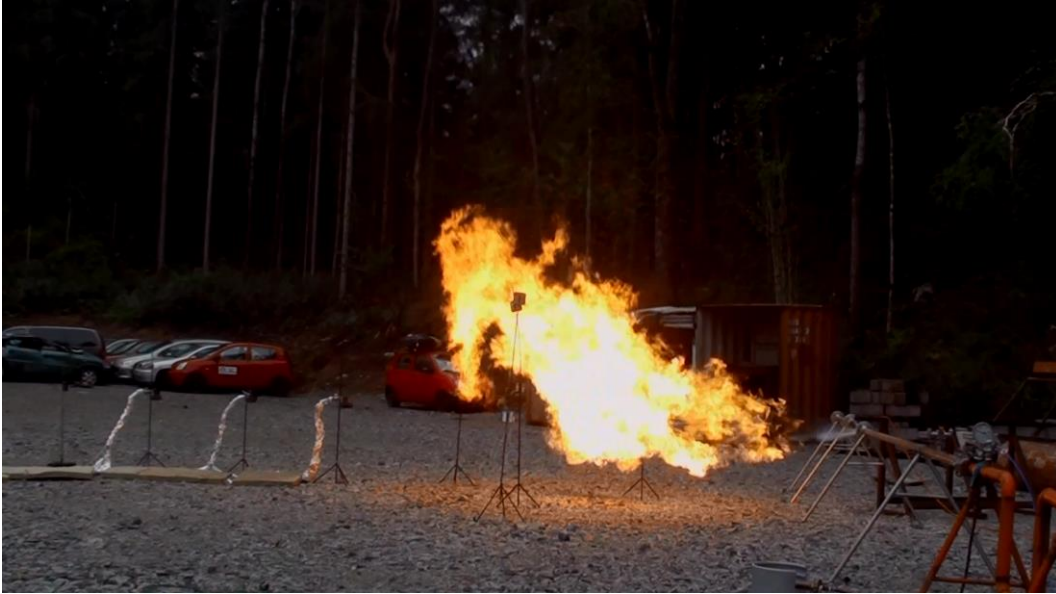
Figur 27. Karakteristisk flamma för test 4.

Test 4 var ett läckage från samma textilarmerad slang som i Test 3 (6 cirkulära hål och en total area på 29 mm<sup>2</sup>) vilket gav en max flamlängd på 5.5 – 6 meter och en flamhöjd på över 4 meter innan nödstoppet aktiverades. Test 4 läckte i 60 sekunder varefter nödstoppet aktiverades och flammen brann till dess att den sloknade av sig själv. Det operativa trycket låg på ca 8 bar fram till nödstoppet aktiveras varefter det kontinuerligt sjönk till ca 3 bar. Starttemperaturen låg på 18 °C för att sedan sjunka och stabiliseras på ca 16 grader innan nödstoppet aktiveras. Efter aktiverat nödstopp så sjönk temperaturen till 9 °C. Tryck och temperatur för test 4 visas i Figur 30. Den karakteristiska flammen, visas i RGB format i Figur 27 och från värmekamera i Figur 28. Flammen, var innan nödstoppet aktiverades längre än för test 1 och 2 men ungefär lika hög. Efter att nödstoppet aktiverats så behöll flammen en mer avlång figur än i test 1 och 2. Flammans längd och höjd för hela test 4 visas i Figur 29.

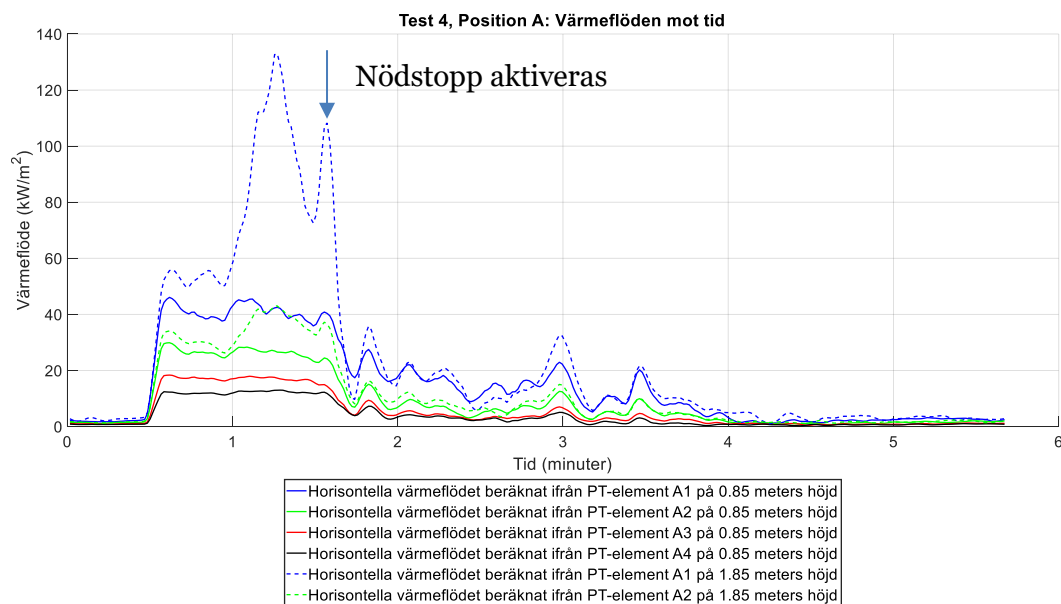
Figur 31. Test 4, Värmefflöden beräknat från samtliga vertikala (mäter horisontellt värmefflöde) PT i position A1-A4. Avstånden är följande: A1 = 5 meter, A2 = 6 meter, A3 = 7 meter och A4 = 8 meter

Värmeflödet under test 4 var som högst vid position A1 på 1.85 meters höjd. PT vid position A1 och B1 på 1.85 meters höjd var vid flera tillfällen i flamman. Det högst uppmätta värmeflödet vid A1 på 1.85 meters höjd, utan att bli påverkad av flamman, var på ca 50 kW/m<sup>2</sup>. En markant minskning på värmeflöde skedde när nödstoppet aktiveras vid samtliga mätpunkter, exempelvis vid A1 på 0.85 meters höjd så sjönk värmeflödet ifrån 40 kW/m<sup>2</sup> till 20 kW/m<sup>2</sup> direkt när nödstoppet aktiverats, vilket visas i Figur 31. För värmeflödet vid B-positionerna, som stod närmare läckaget, var minskningen i

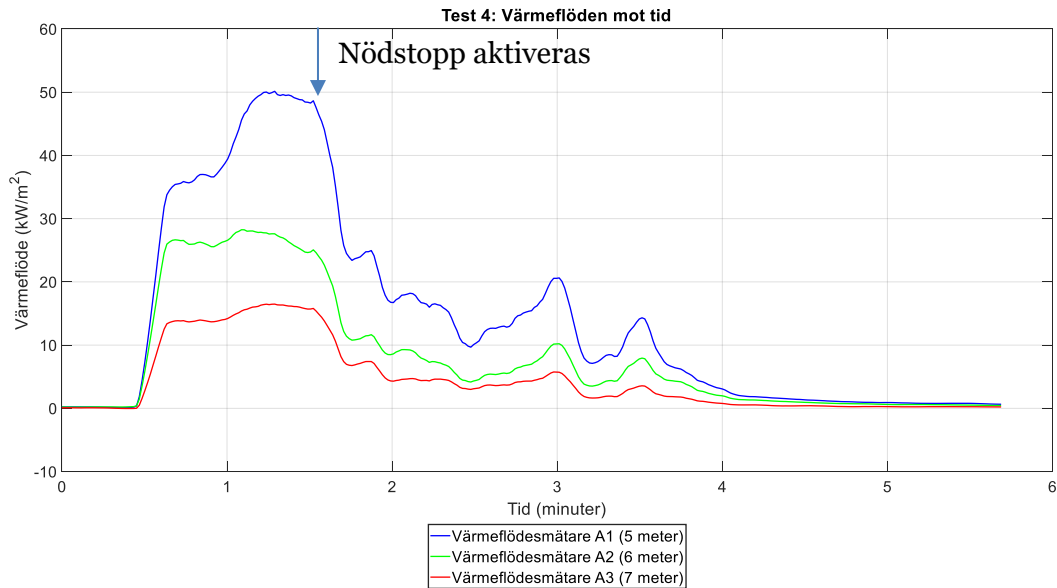
Figur 33. Test 4, uppmätta värmefflödesnivåer med värmefflödesmätare vid position A1 - A3 på 0.85 meter höjd.

värmefflöde inte lika markant som för position A men ändå urskiljbart, vilket visas i Figur 32. Värmefflöden över tid uppmätta med värmefflödesmätare visas i Figur 33.

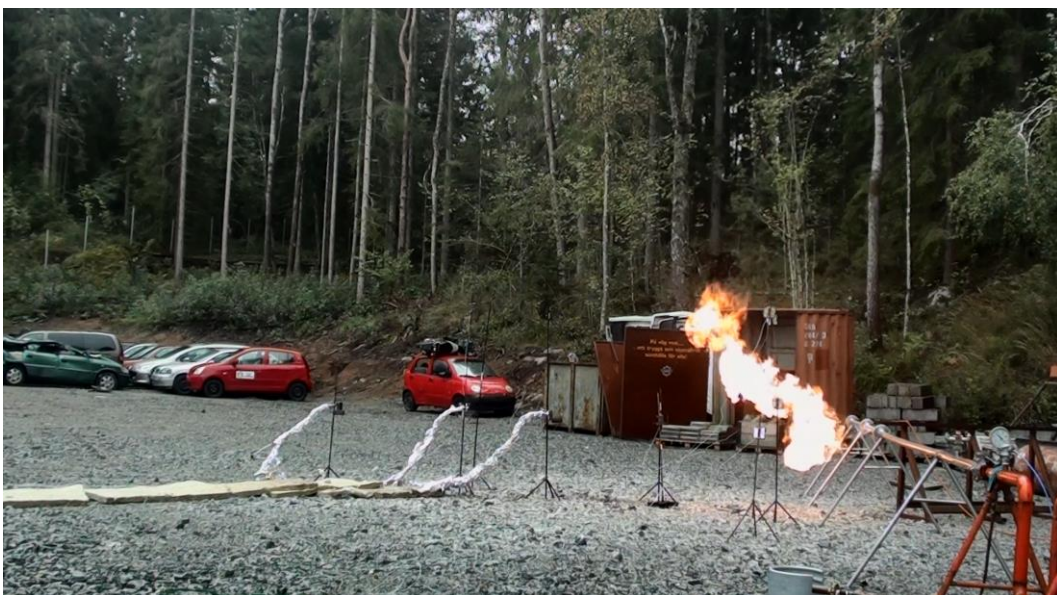
Figur 34. Karakteristisk flamma för test 5

Test 5 var ett litet läckage med ett cirkulärt hål på en area på 1.77 mm<sup>2</sup> vilket gav en flamlängd på 1.75 meter och en flammhöjd på 1.25 meter. Test 5 simulerade stationära förhållanden och hade därför en total läckagetid på över 5 minuter. Det operativa trycket låg på ca 8 bar och en temperatur som spikar på ca 22 °C för att sedan stabiliseras på ca 15 grader i 5 minuter, tryck och temperatur för test 5 visas i Figur 37. Den karakteristiska flammen, visas i RGB format i Figur 34 och från värmekamera i Figur 35 och var minst av alla tester. Flammans längd och höjd för hela test 5 visas i Figur 36.

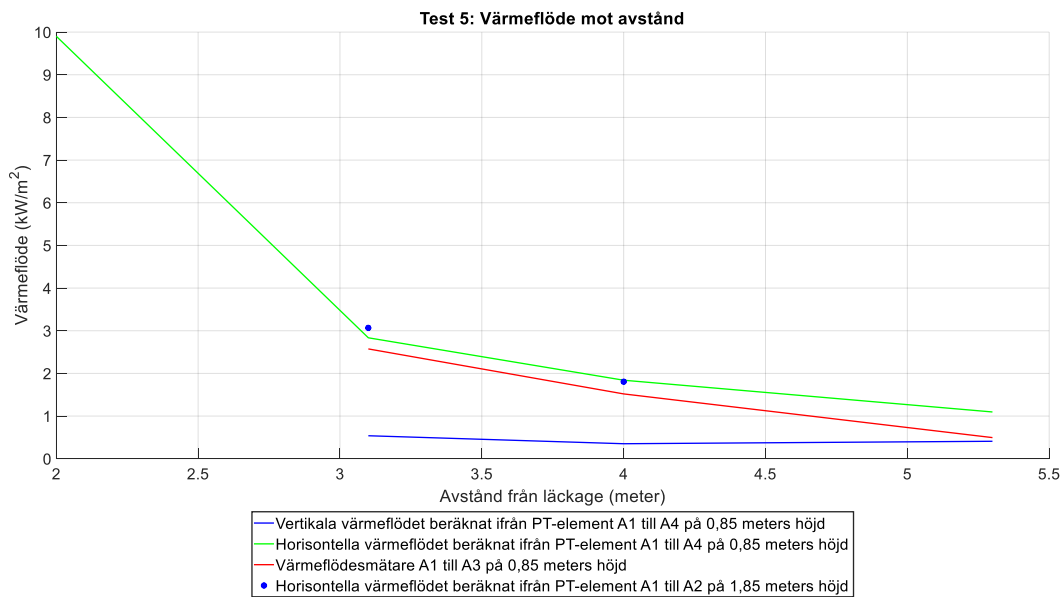
Figur 38. Test 5, värmeflödet på vid position A1 till A4 efter 3 minuters test tid. Avstånden är följande: A1 = 2 meter, A2 = 3.1 meter, A3 = 4 meter och A4 = 5.3 meter

Test 5 var ett litet läckage och därmed så flyttades alla mätpositioner närmare enligt Tabell 3. Värmeflödet under test 5 var som högst vid position A1, närmast läckaget, på 0.85 meters höjd. Under stationära förhållanden låg värmeflödet runt 7.5 - 10 kW/m<sup>2</sup> med en spik på 15 kW/m<sup>2</sup> i början på testet. Värmeflödet sjönk från 7.5 - 10 kW/m<sup>2</sup> vid 2 meters avstånd, till 25 kW/m<sup>2</sup> vid 3.1 meters avstånd och var under 1.5 kW/m<sup>2</sup> efter 5.3 meter, vilket visas i Figur 38. Det beräknade värmeflödet ifrån PT vid B1 på 1.1 och 1.85 m höjd samt B2 på 0.85 och 1.85 meters höjd visas i Figur 39. Värmeflöden över tid uppmätta med värmeflödesmätare visas i Figur 40 och samtliga beräknade värmeflöden i position A visas i Figur 41.
